ПАСПОРТ ДОСТУПНОСТИ

объекта социальной инфраструктуры (ОСИ)
муниципального бюджетного общеобразовательного учреждения средней
общеобразовательной школы № 22 имени Геннадия Федотовича Пономарева
улица Аэрофлотская, дом 18

АКТ ОБСЛЕДОВАНИЯ
объекта социальной инфраструктуры
К ПАСПОРТУ ДОСТУПНОСТИ ОСИ
муниципального бюджетного общеобразовательного учреждения средней общеобразовательной школы № 22 имени Геннадия Федотовича Пономарева
улица Аэрофлотская, дом 18

муниципального бюджетного общеобразовательного учреждения средней общеобразовательной школы № 22 имени Геннадия Федотовича Пономарева
улица Аэрофлотская 18

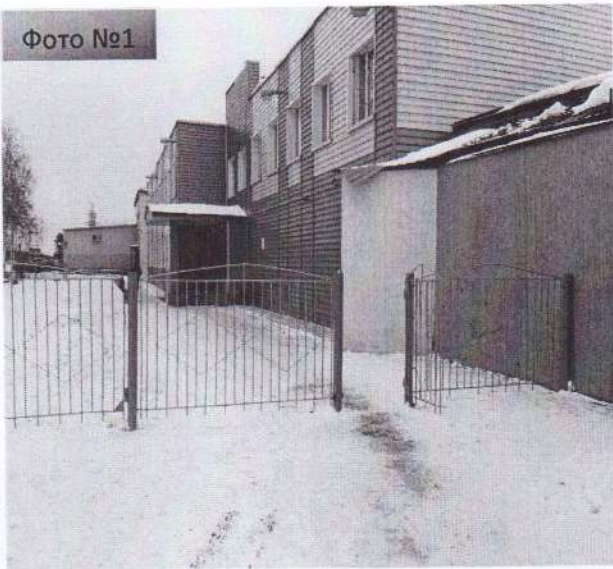
Φοτο Νο1

1.1	Вход (входы) на территорию	Есть	№1	№1	Отсутствие информации ,ширина калитки не соответствует нормативной	все	Обеспечить информацией на всём пути следования. Расширить калитку.	Текущий ремонт

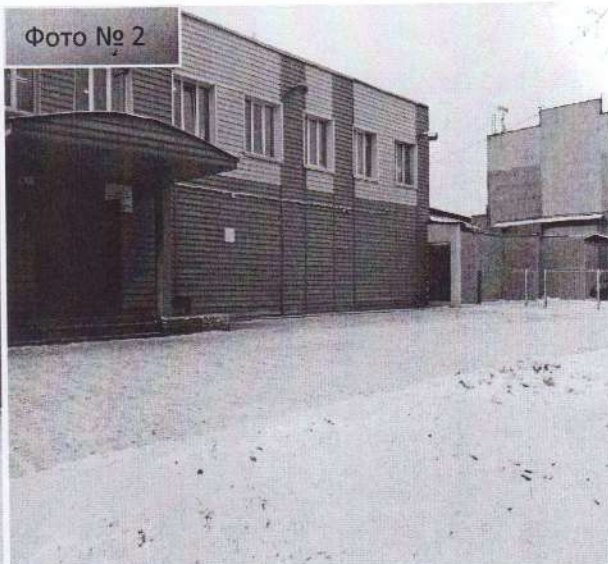
Φοτο Νο 2

1.2	Путь (пути) движения на территории	Есть	№2	№2	Отсутствует место отдыха, информационная поддержка на всём пути движения МГН, неровности асфальта на пути следования, отсутствуют тактильные указатели об изменении направления движения и профиля рельефа.	все	Обеспечить место отдыха, информационную поддержку, провести асфальтирование территории, обеспечить тактильные указатели об изменении направления движения и профиля рельефа.	Текущий ремонт
